R A F L A M

ihrem Fotosondenprojekt eins der interessantesten und erfolgreichsten Pläne vor.

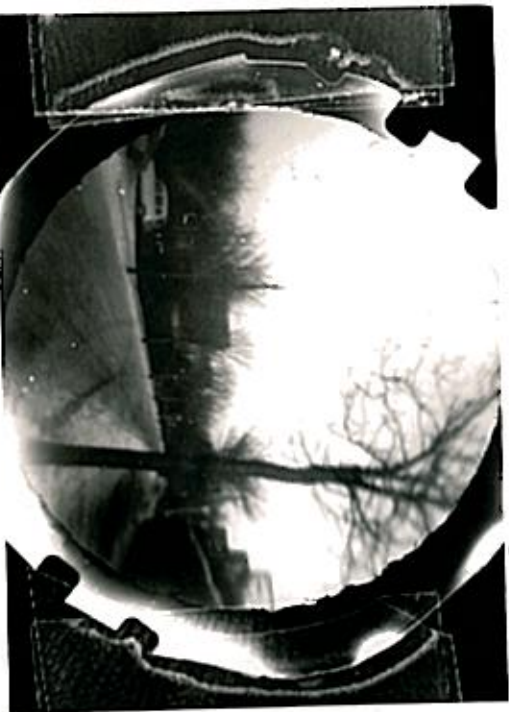
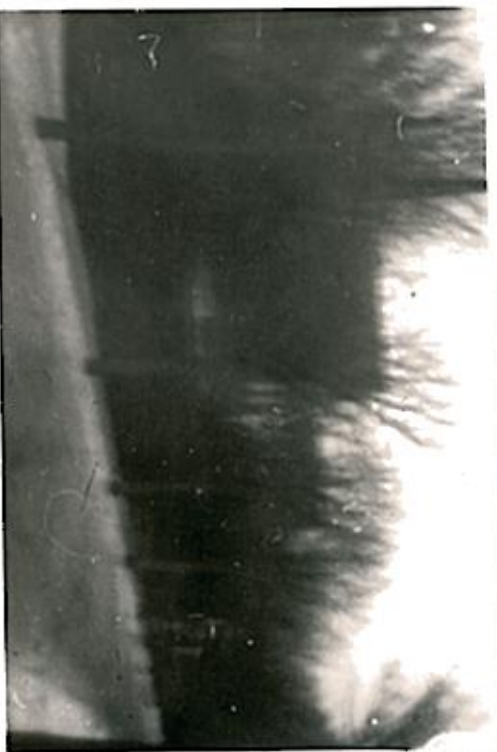
- ein feinmechanisches Wunderwerk und  
viel Glück - . Auf der unteren Panorama-Auf-  
nahme erkennt man die zahlreichen Kleinheiten,

Diese Aufnahme nur-  
de etwa eine Minute  
Belichtet, wobei  
eine helle Lampe  
(es war nämlich dun-  
kelt) aus allen Rich-  
tungen das Projektill  
bestrahlte.  
Emulsion IP 17

Ausgelöst wird die  
Sonde ~~zu~~ durch eine  
Zündschnur, die aus  
dem oberen Teil der  
Rakete ragt. Diese brer-  
nt im richtigen Mo-  
ment einen Faden durch,  
so daß der lange Bügel  
am Rumpf der Sonde ge-  
löst wird. Und schwind  
rast das "Fischchen"  
über das Objektiv und  
der Erdboden wird auf  
unsere Emulsion pro-  
jiziert!

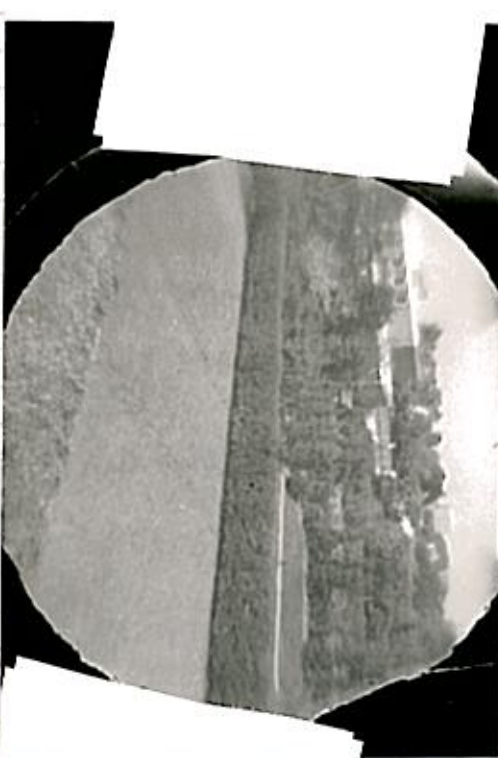
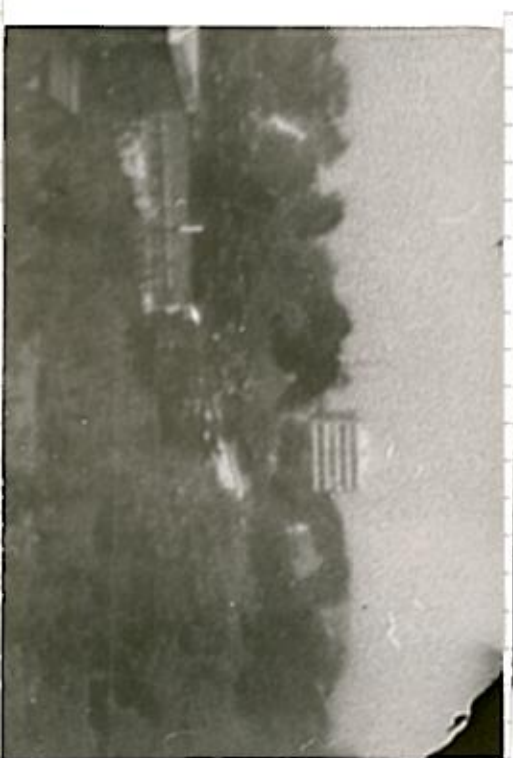
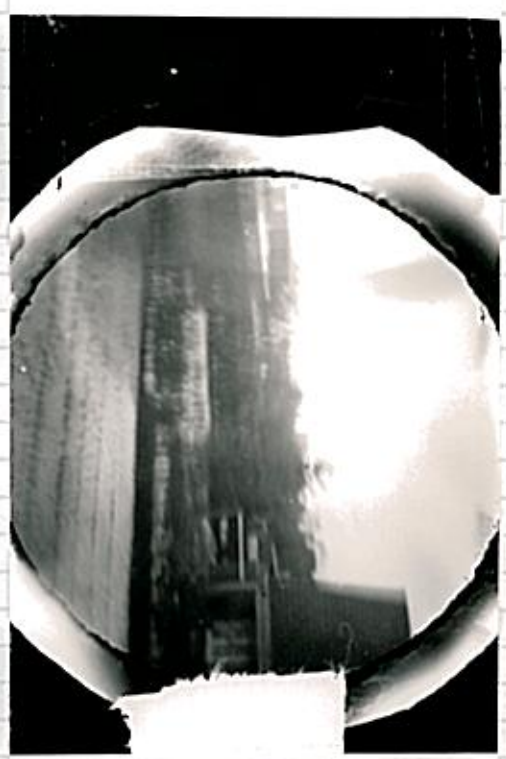
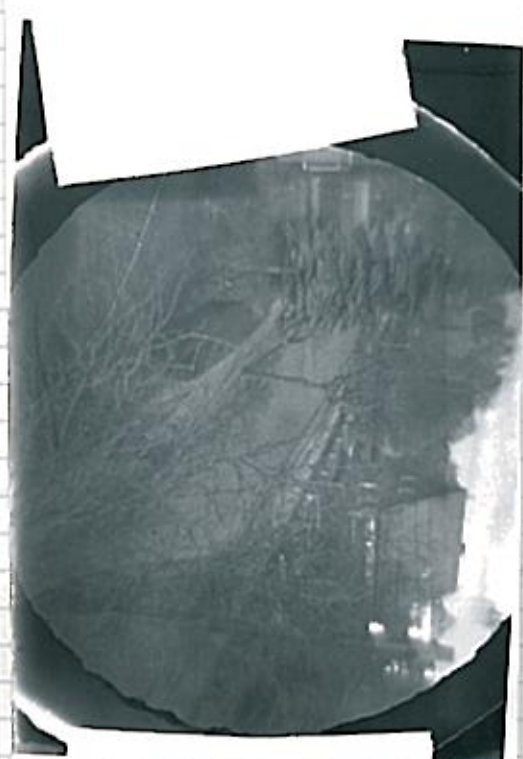
Einige Sondentests:

Die Testsonde hat dieselben Ausmaße, Gericht und Schwerpunkt wie die Original-Photosonde.

Das Augenmerk lag auf dem Flugverhalten sowie der Stabilität der Sonde bei der Landung. Und hier passierte dann die große Panne - die ganze Sonde war platt und alles im Eimer.

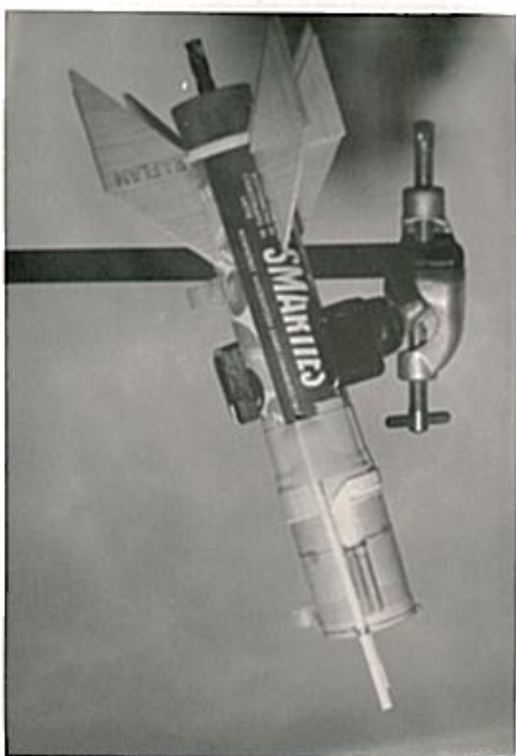
Bei dieser Rakete wurde ein besonderer Stoßröhnger angebracht. Zwei Scherschlixtröbe, die nur im äußersten Belastungsfall anknaeksen dürfen, stellen aber auch gleichzeitig eine immense Gefahr z.B. für Fußgänger dar. Aber was soll man machen?

Auch an dieser Rakete befinden sich zwei Piepärtscher, für den Fall daß einer ausfällt, und kündigen damit die Exposition der später an dieser Stelle befindlichen Photosonde an. Das Ergebnis war sehr zufriedenstellend, den die kamen "recht pünktlich".

Bei dieser Rakete mußten wir auf die Rückring-Anweisung verzichten, da es zu stramm gewesen wäre.

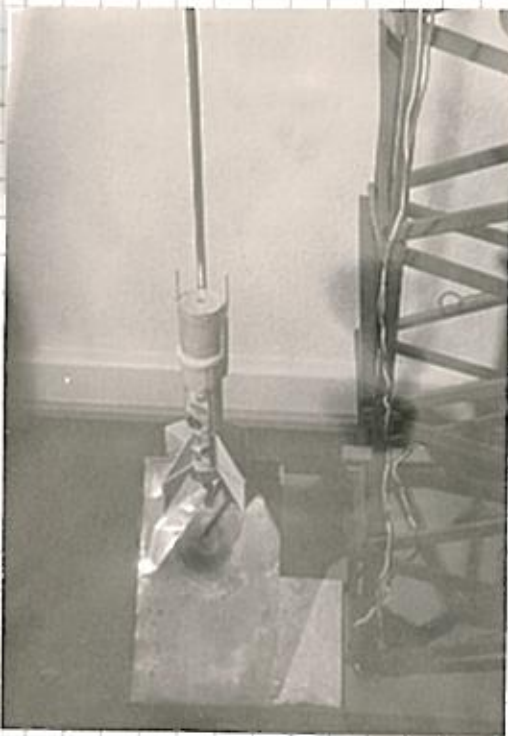
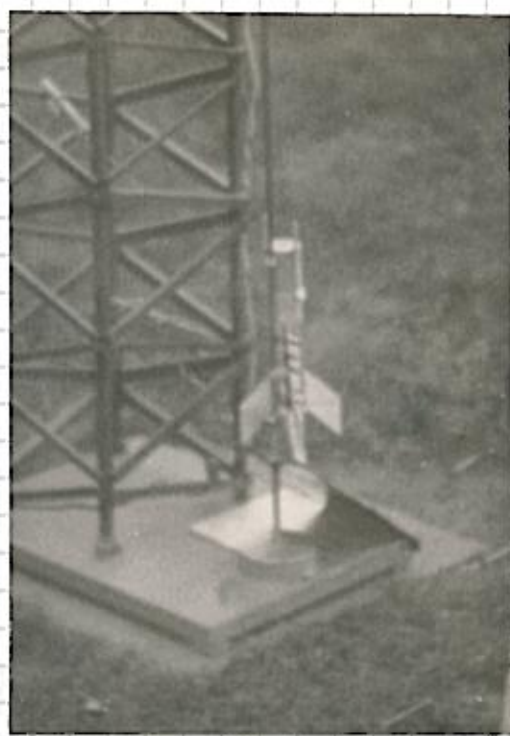
Die Testsonde 2 mit ihrer Tropopause als Trägerrakete kurz vor dem Zünden. Noch ahnten wir, daß diese Rakete von "Badeanstalts-Bubis" gefunden werden sollte.

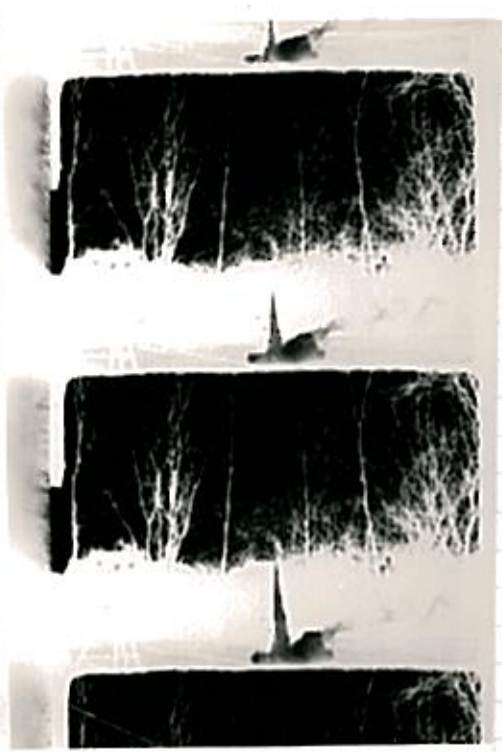
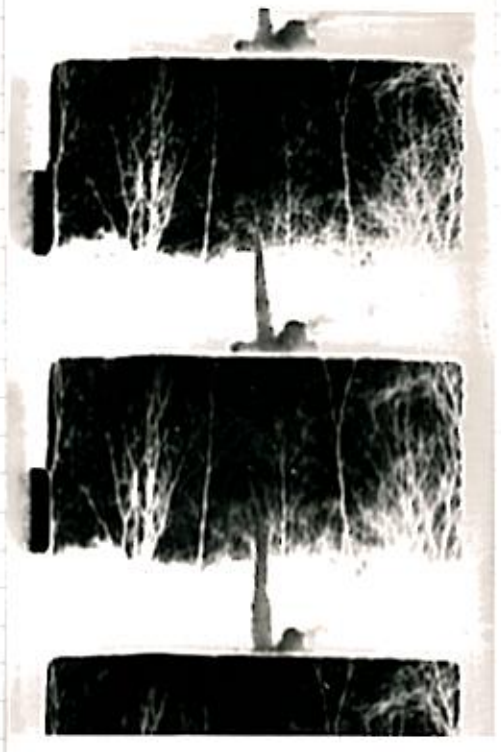
Das erste Luftbild der RAFIAM! Noch als diese Aufnahmen in der Wasserschüssel lagen, konnten wir es noch nicht so recht fassen. Aufgrund dieses Bildes wurden zahlreiche Details bestimmt.

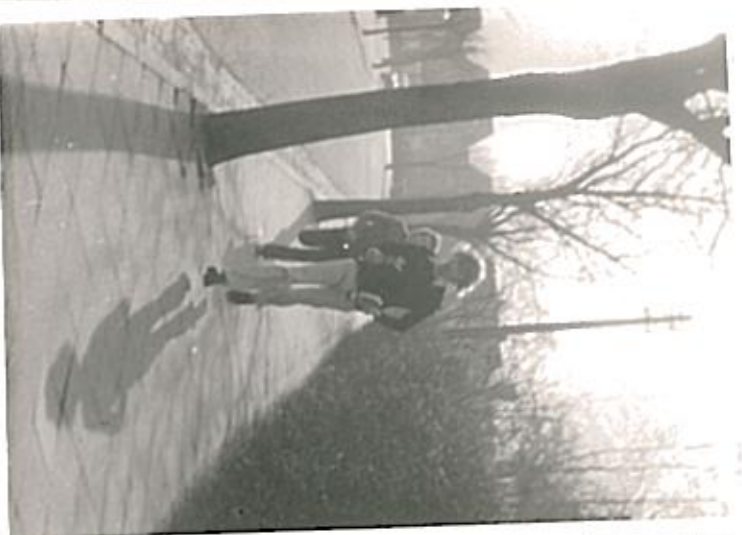
Es herrschte in den Reihen der RAFIAM und ihrer vielen Helfer helle Freude, als die Sonde samt

Trägerstufe im Westteil von Kap Steffen wohlauf geborgen werden konnte.

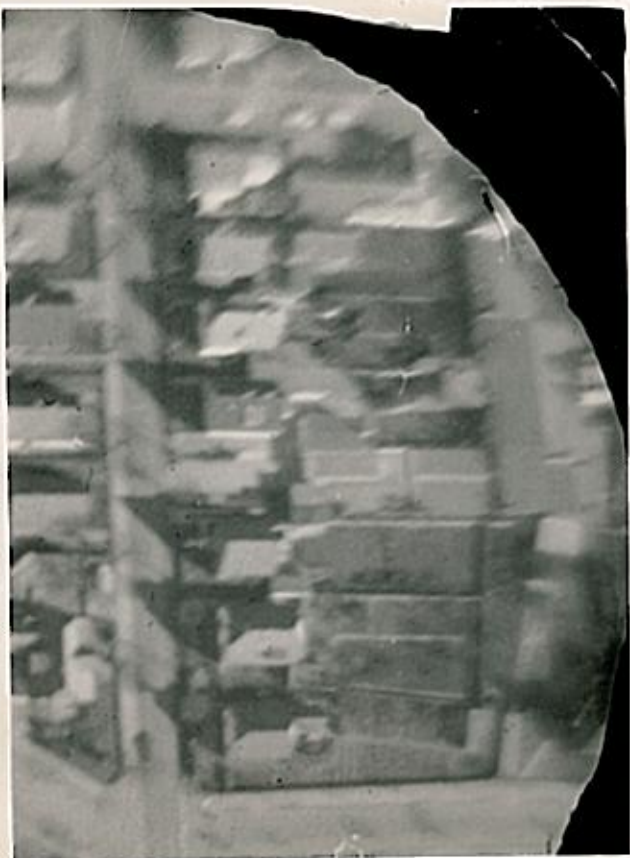
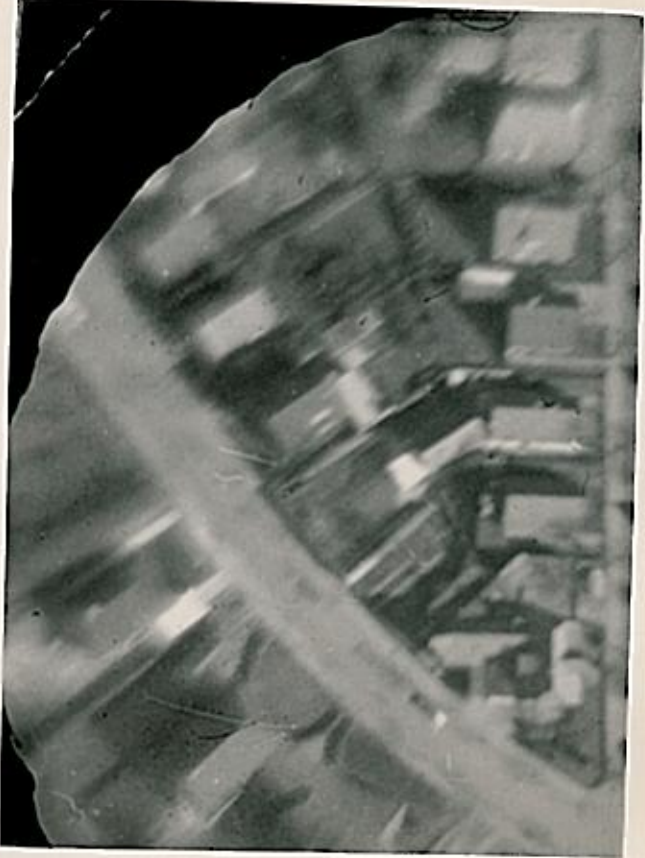
0 3

Foto von Observer 3. Datum: 26. Feb. 1975  
Fotographierzeit: 12h46m38s MEZ das ist  
12h10m15s WOT.

Das Foto ist aus 202 m Höhe gemacht worden  
und zeigt deutlich die Kreuzung Kreuzstraße-  
Beselerstr.-Fehrsstr.

Damit ist zum zweiten Mal das von der RAPLAM  
gewünschte Fotographiergebiet nicht zentral  
erfasst worden, (Der Fotographierdurchmesser  
beträgt 174 m und die RAPLAM möchte am lieb-  
sten das gesamte Kap Steffen Grundstück und  
das ganze KZB Grundstück auf einem Bild haben.  
Dieses Ziel soll weiter verfolgt werden.)

Sondern wieder diese Kreuzung. Es ist zu bemer-  
ken, daß außer dieser Malesche alle anderen  
Umstände ausgezeichnet waren. D.h. optimale  
Höhe, optimale Lichtverhältnisse, was im guten  
Kontrast zum Ausdruck kommt, kein Fremdllicht  
am Hand des Fotos. Man sieht, daß die Forosonde  
nicht genau senkrecht, sondern leicht schräge  
fotographiert hat. Die auftretenden Unschär-  
fen rühren vom schlechten Objektiv her. Man er-  
kennt trotzdem unzählige Einzelheiten, unter  
anderem einen großen Teil des Kap Steffen  
Grundstückes mit weißer Rauchwolke vom Start  
der Rakete.

Techn. Daten:

Belichtungs-  
zeit:

1/500 s

Blende 5

Film:

Agfa-Isopan

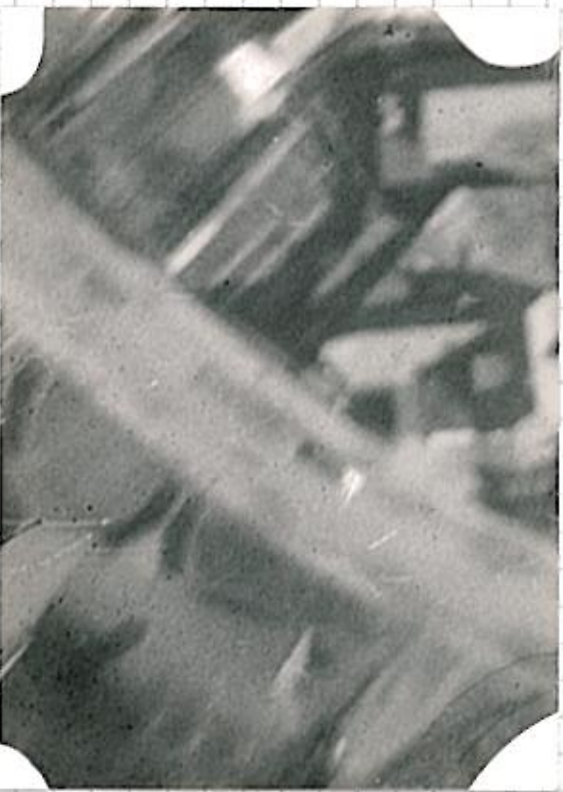
Das Bild zeigt die Rakete Tropopause 24 mit Observer 3 nach dem sehr erfolgreichen Flug. (vergl. auch das von ihm gelieferte Foto) Nachdem der Film aus der Sonde herausgenommen worden und entwickelt wurde, setzte RA4 die Sonde wieder auf die sehr gut erhaltene Rakete, nahm die Sonnenschutzkappe ab, um den Verschluss freizugeben und stellte sie mitsamt Schild auf das Sims vor seinem Fenster. Man sieht, daß noch Erde am Verschluss klebt, da die Rakete im Gebiet weicher, lockerer Erde ein paar Meter links neben dem Kaninchenstall von Kap Steffen landete. (Das Kaninchen starb leider vor ein paar Wochen an Wirbelsäulenmorschheit)

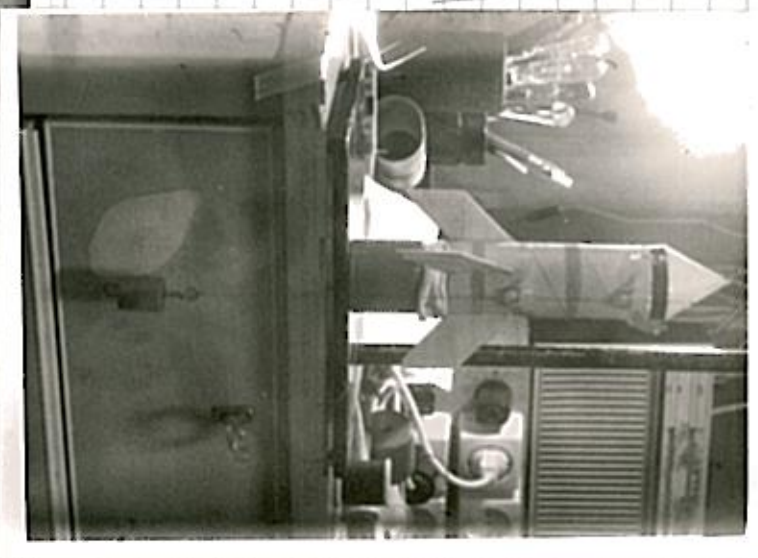
Bei der Feil ist das nicht so, im Gegenteil, durch die Verroberung des Clarke's sollte sie in den letzten Pflungssekunden erst richtig losrasen. Wegen des doppelten Gewichts kam sie aber nur schräg hoch (22.3.75)

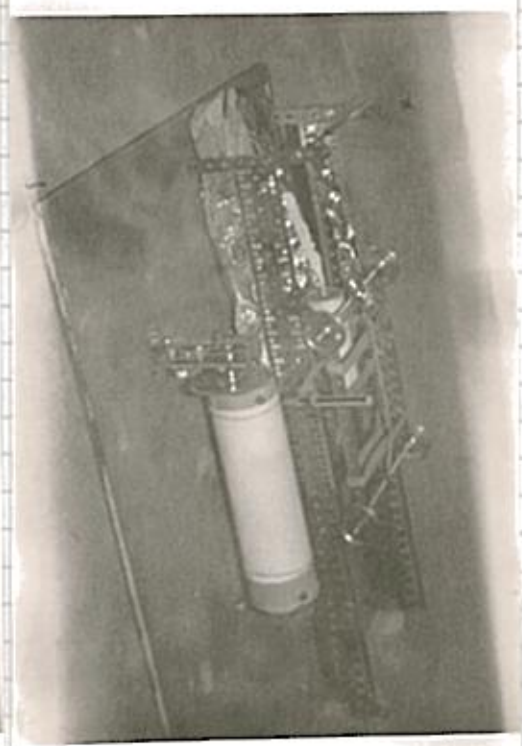
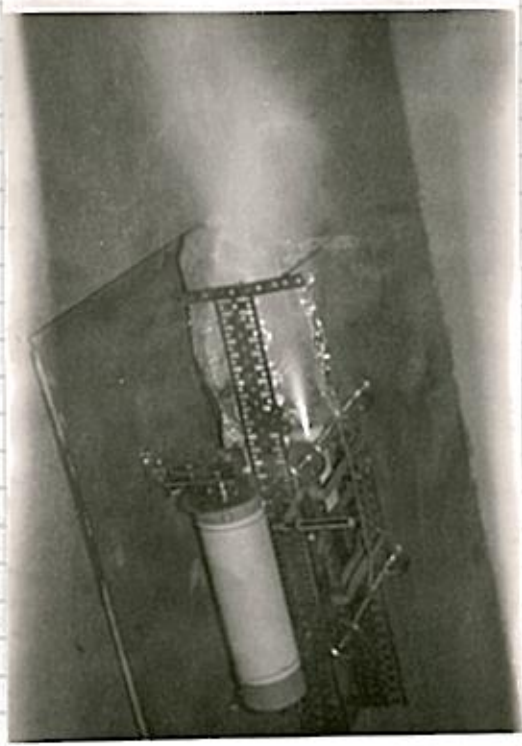
Der Wagen auf dem Prüfstand, bisher auf Kufen, bewegt sich nun auf Rädern, damit auch schwache Schübe Fehlerfrei angezeigt werden. Die erforderlichen höheren Schübe (Smasa 16 konnte hier nicht überzeugen) machen jedoch wieder die Kufen erforderlich (mer Sicherheit)

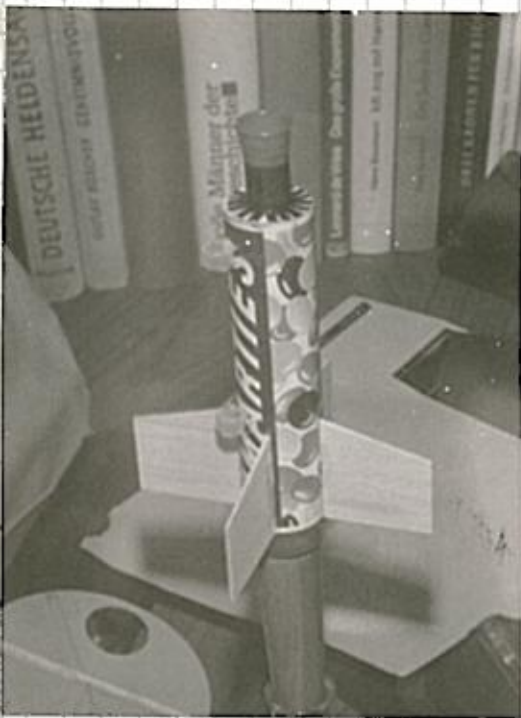
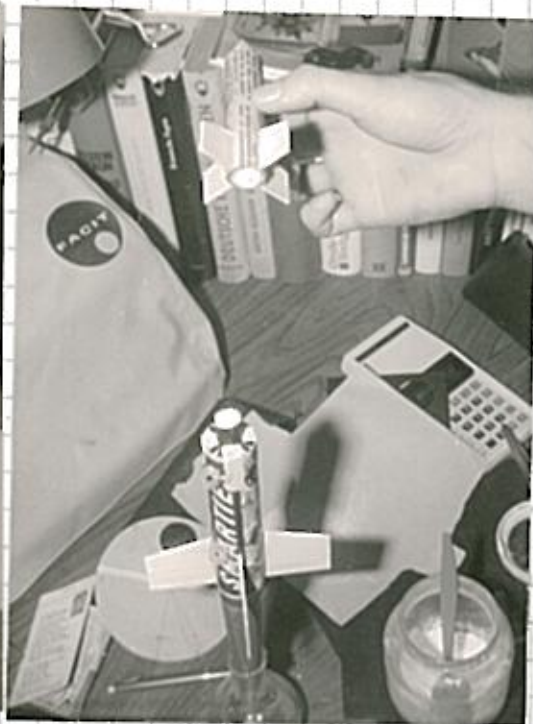
Oben sehen wir die einzelnen Bauetappen der Smado 3. Mit dieser Zweistufigen Rakete gedachten wir, den Stufentrennungsmechanismus endlich einmal sicher in den Griff zu bekommen. Und in der Tat, es funktionierte: 250 m für die erste, und weiter loom für die 2. Stufe.  
31.3.75

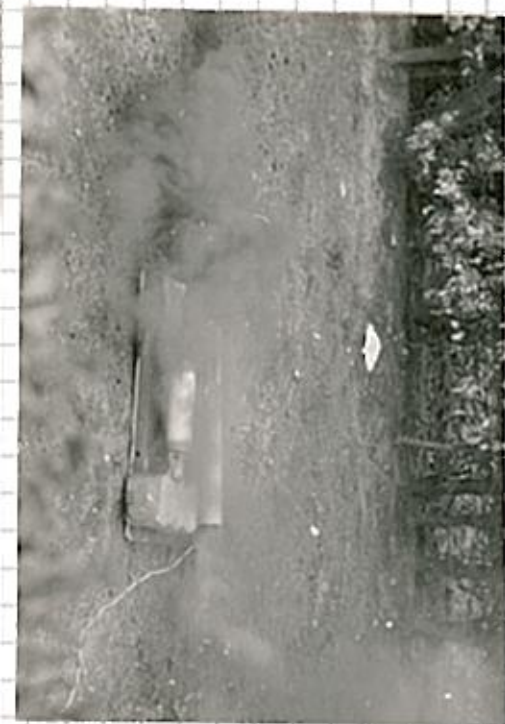
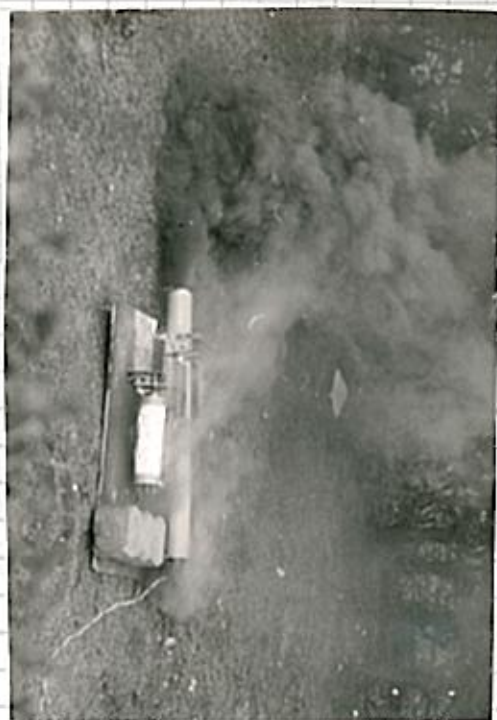
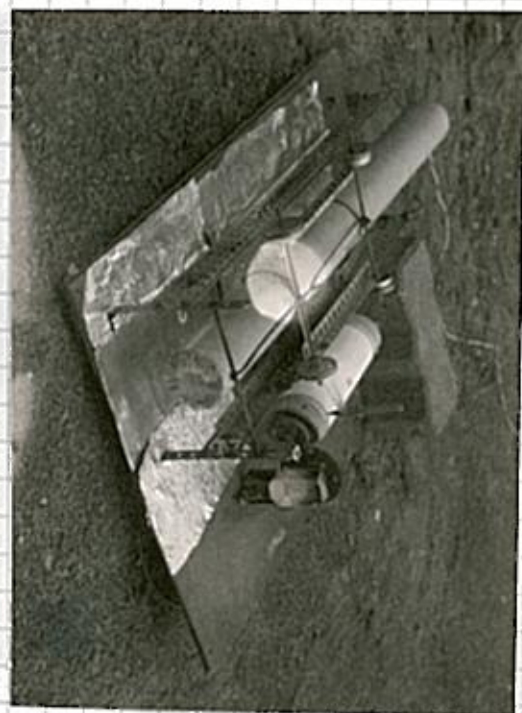
Gram 2 ... sch ... viel zu schlapp. Sie wäre auch viel zu lang gewesen. Am 13.4.75, 14h35 brannte dieses Rohr ca. 15 s. Zwar war der Anfangsschub über 1 kp, jedoch schlaffte er kurz darauf ab. (s. letztes Bild)

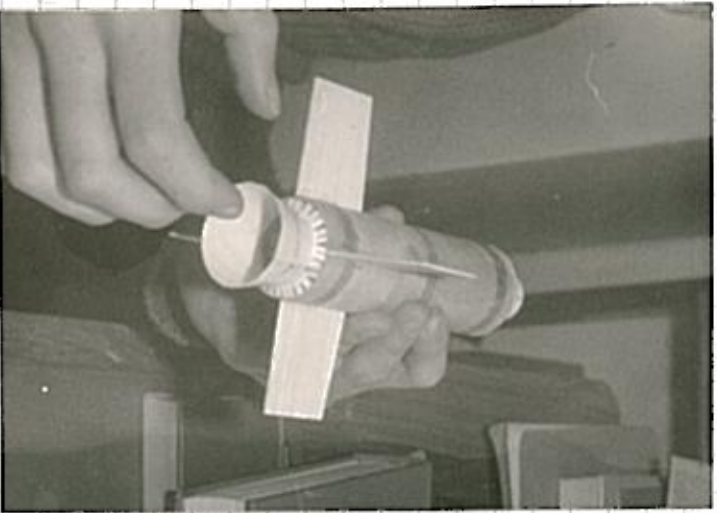
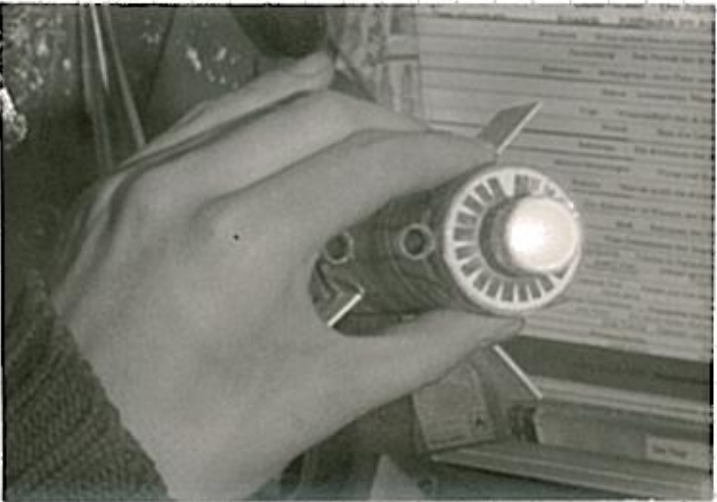
Oben sehen wir die Fertigstellung der ersten Stufe, eine Leiste. Sorgfältig wird die Disse mit Wasserglas präpariert. Rechts wurde gerade der Anfeuerungsmechanismus gereßt. Er hatte sich bereits bei Smado 3 bewährt.

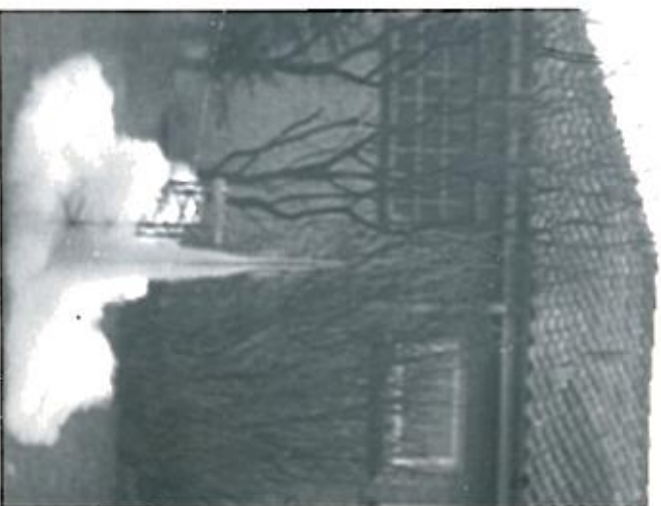
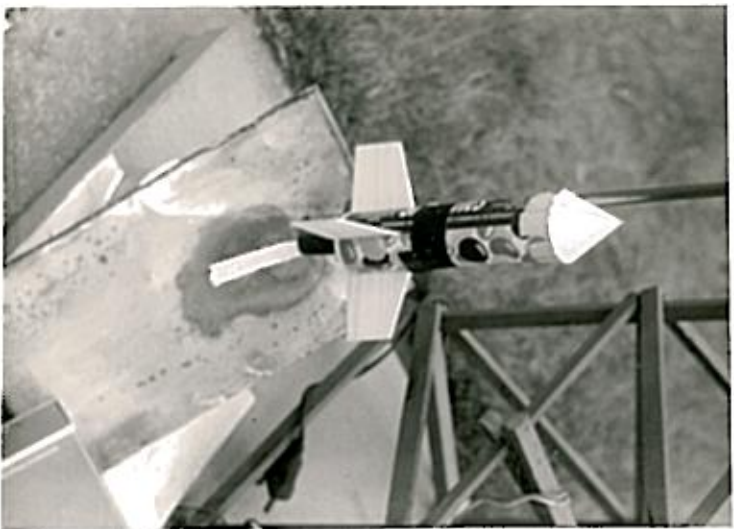
Soeben wurden die Einzelteile der Schern zu einem Ganzen zusammengerügt. Vermutlich liegt es an dem zu kurzen Knups, daß die zweite Stufe viel zu früh, d.h. kurz nach dem Abheben durchzündete.

2. Die Kopf-Zündung  
 mußte unwillkürlich  
 einen verfrühten Brenn-  
 schuß herbeiführen.  
 Die Rauchspur soll  
 ja schwarz gewesen  
 sein.

Z 4 -  
 auch keine Alternative.  
 Viele Kriterien, die  
 für einen Exitus  
 (Explosion) erfüllt  
 sein müssen, waren hier  
 gegeben: 1. der Clarke  
 hatte zahlreiche  
 Harrisse, sowie  
 enorme Lunken!  
 (Schlauch-Clarke!)

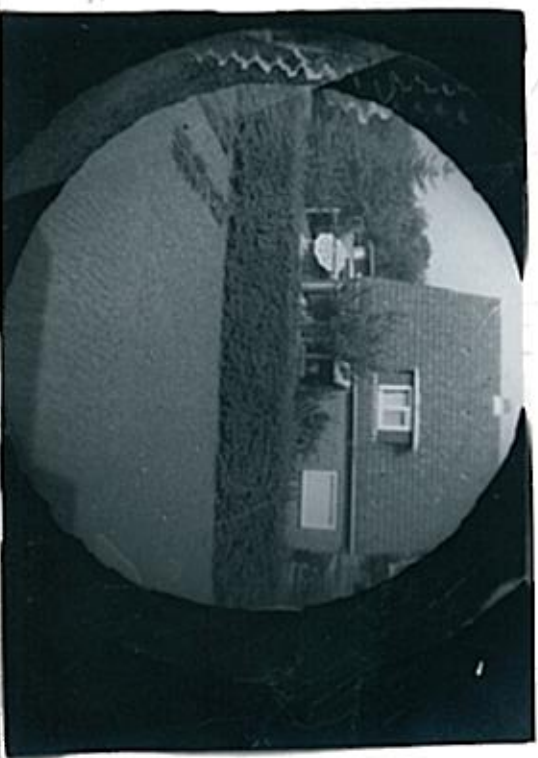
Die allerletzte Belichtung mit unserer  
 Observersonde!  
 Am jenem 2. September 75, astrofotografische  
 Erfahrungen haben wir beide in diesen  
 Monaten angesammelt, hatten wir eine be-  
 deutsame Verbesserung durchgeführt. Die  
 Blende wurde stark reduziert und es wurde  
 ein Tri-X benutzt. Das Ergebnis war ~~war~~ eine  
 durch und durch scharfe Aufnahme.

Nachdem dieses Bild entwickelt worden war  
 (im D-19 Astroentwickler) wurde der Start-  
 schuß gegeben - ein Schuß ins Nimmerwieder-  
 sehen! 2 Tage wurde ergebnislos gesucht.

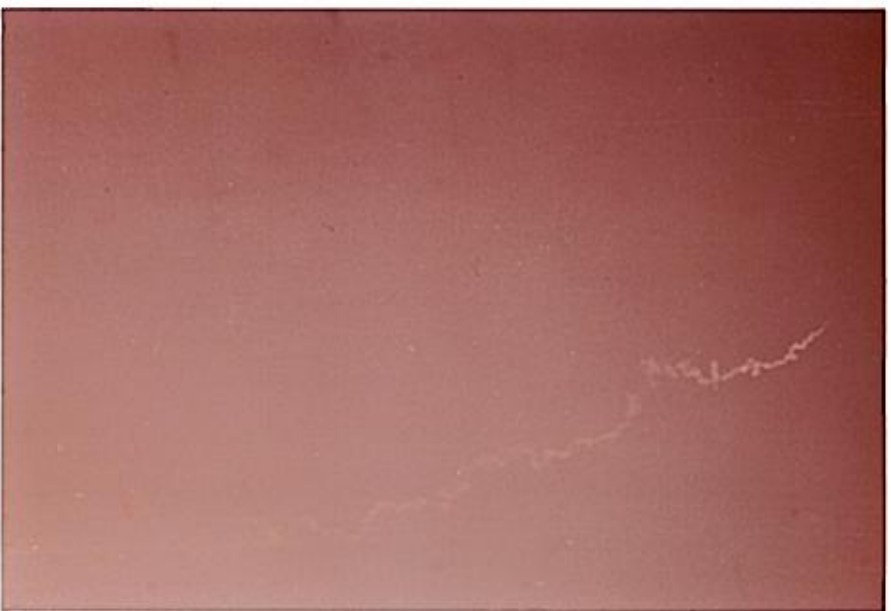
Tropopause 26. mit OBSERVER 5 an der Spitze

Wulf fotografierte diesen Specht in etwa 300 m Höhe. Die in monatelanger Arbeit konstruierte Sonde soll in wenigen Sekunden für immer in einem unwegsamem Gebiet verloren gehen. Der Abfall konnte aber von KZB St verfolgt werden

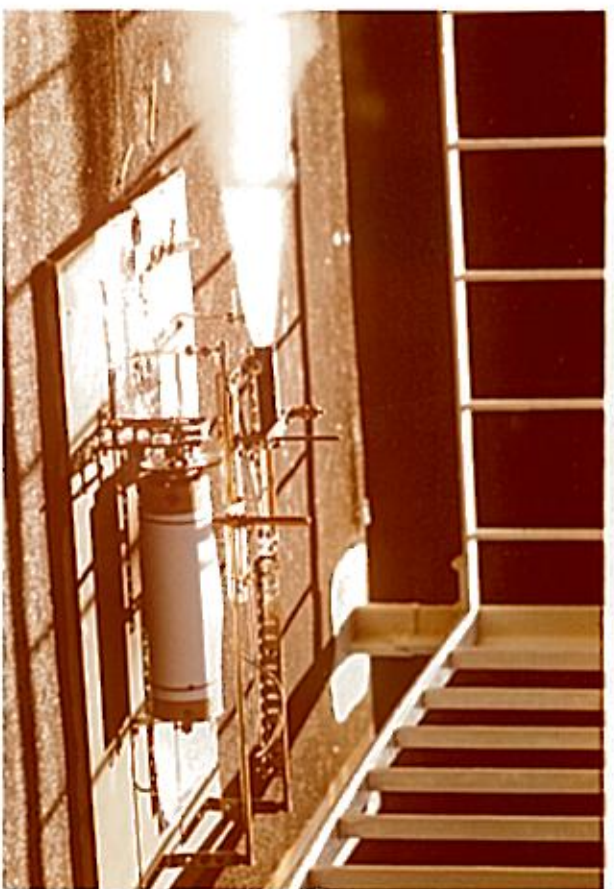
Das Foto oben zeigt eine domi auf dem Prüfstand. (Maße 1.8 Ø; 8 cm Länge) leider war die Rakete zu schwach, um die Haftreibung der Kufen des Wschlitten zu überwinden. Weil im Gegenlicht fotografiert wurde, kann man keine Einzelheiten auf dem Prüfstand erkennen. Dieses Raketenstern wurde, am 7.9. 75 gezündet.

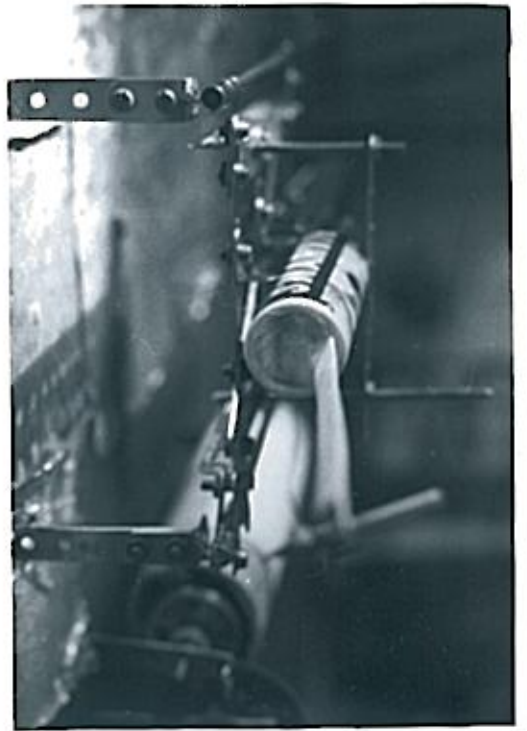
oben: Die Tropopause 27 kurz nach dem Entfernen der Formalhaut. Neben dem Ermitteln der Schubkurve diente die Rakete dazu, die Haltbarkeit der Formalhaut zu testen.  
 unten: Die Tropopause zur Zeit des höchsten Schubes. Das Foto ist eine Nachvergrößerung. Auf dem Bild sieht man außerdem, daß der Rauch"strahl" einigermaßen gebündelt aus der Rakete austritt.

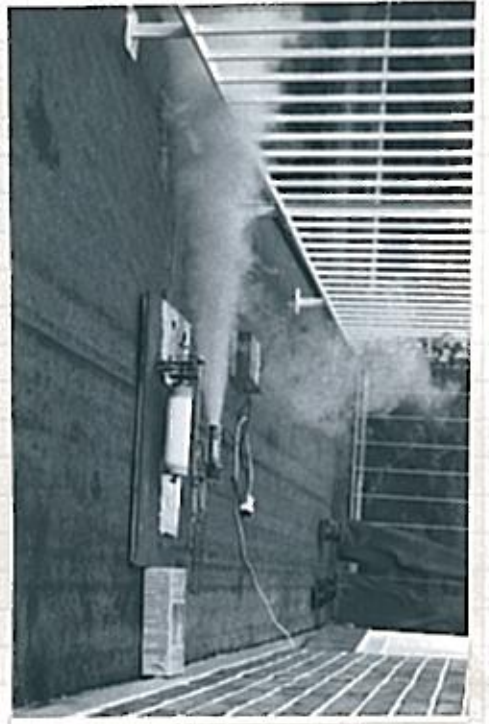
Diese Serie zeigt die unterschiedlichen Rauchintensitäten im Verlauf des Schubtestes. Das erste Bild zeigt die Rakete zur Zeit des stärksten Schubes. Das zweite Bild zeigt die Schubabnahme bei der 2. Phase. Beim 3. Bild liegt Brennschluß vor.
